Suivi des populations piscicoles du Gers

ACTION MAE0101 - Réf : 20A320048

Réalisation : FDAAPPMA 32

Année : 2020

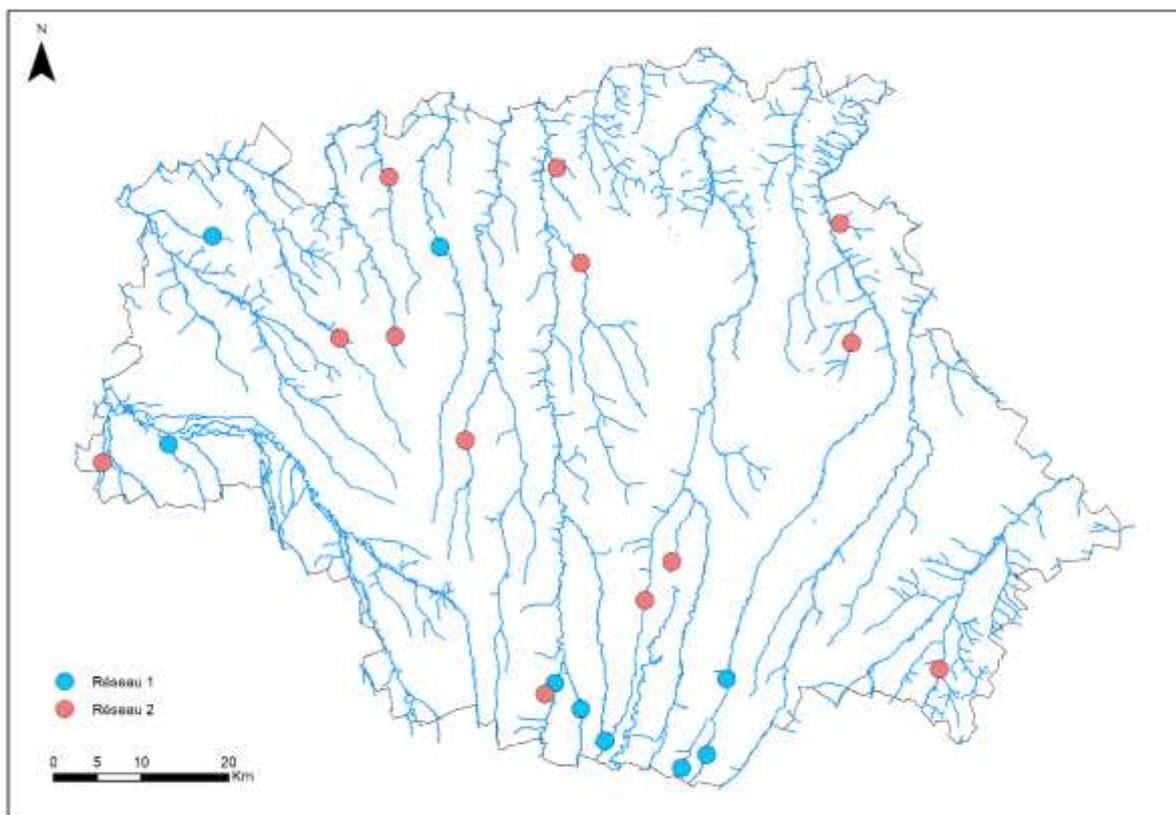
Le réseau comprend 22 stations d'échantillonnage. Il est divisé en 2 sous-réseaux, chacun étant suivi alternativement tous les 2 ans, excepté cette année (Figure 1).

Figure 1. Répartition des stations d'échantillonnage dans le département du Gers et séparation des stations en 2 sous-réseaux.

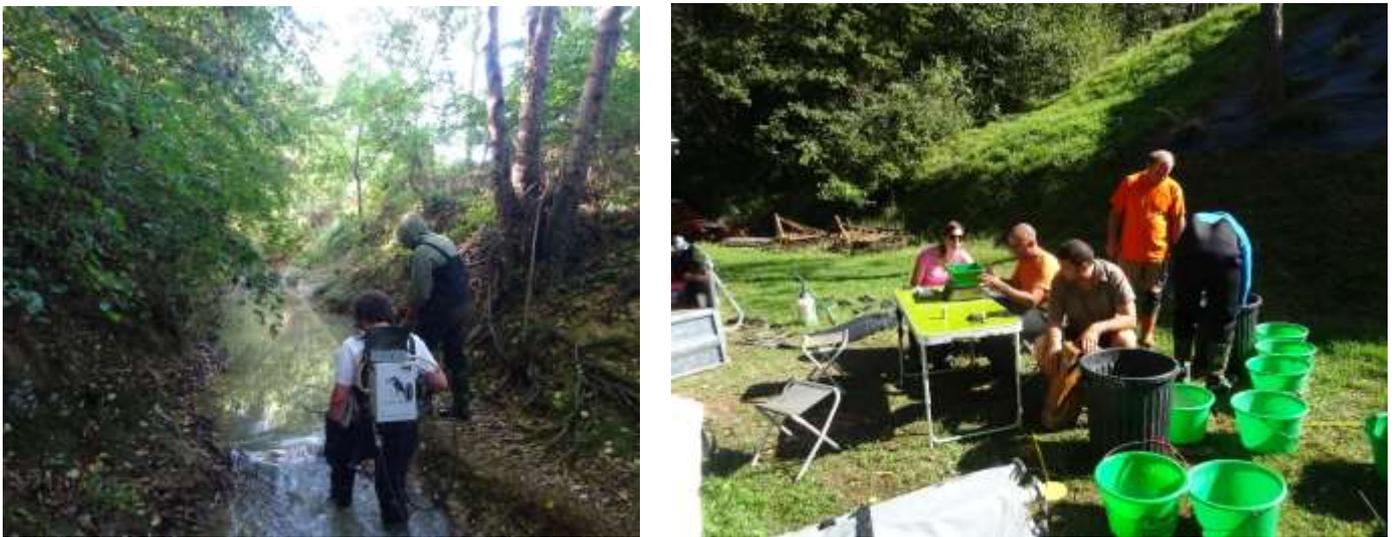
Les inventaires ont été réalisés à pied avec la méthode de pêche par épuisement à une anode.

Figure 2. Illustration de la pêche électrique (à gauche) et de la biométrie (à droite).
