## *Suivi des populations piscicoles du Gers*

**ACTION MAE0101 - Réf : 19A320248**

Réalisation : FDAAPPMA 32

Année : 2019

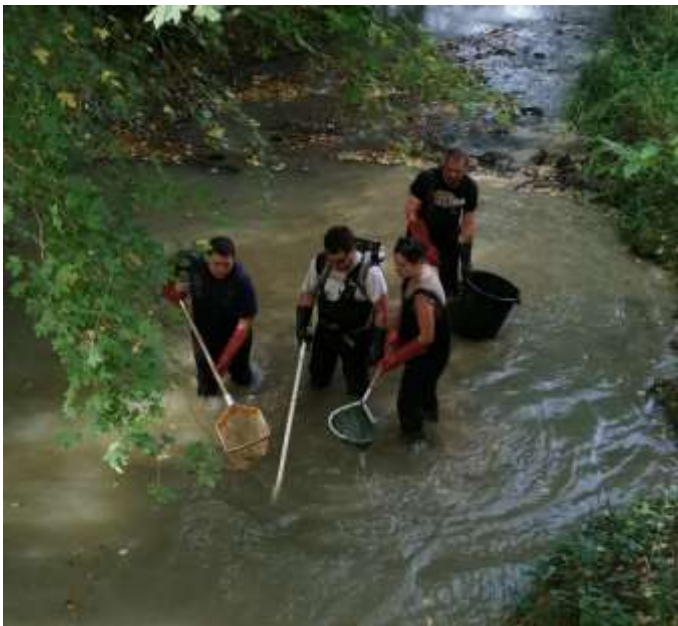
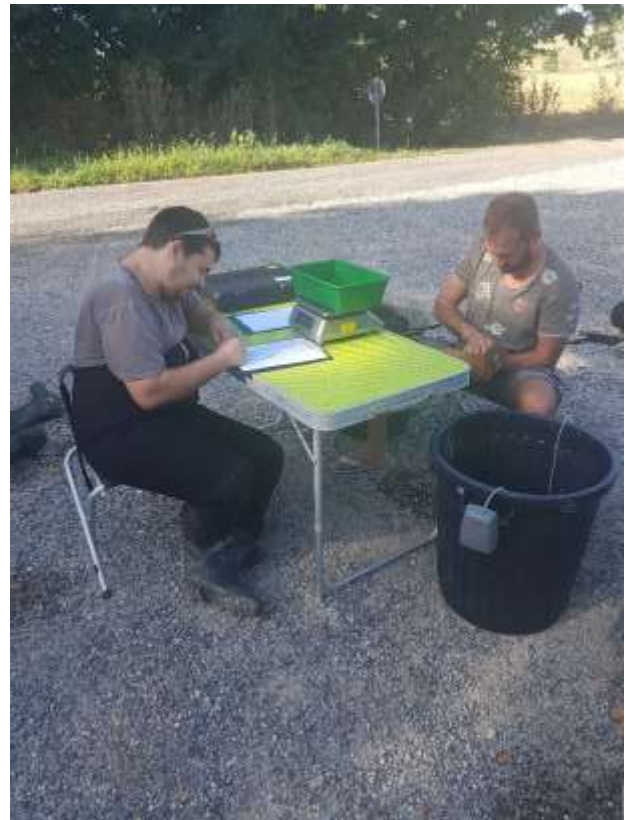
Figure 2. Illustration de la pêche électrique (à gauche) et de la biométrie (à droite).

Les inventaires ont été réalisés à pied avec la méthode de pêche par épuisement à une anode.

Pour le calcul de l'Indice Poisson Rivière un seul passage est demandé dans le protocole, cependant 2 passages ont été réalisés systématiquement afin de pouvoir calculer la productivité piscicole pour chaque station, donnée nécessaire au suivi des contextes piscicoles du PDPG.

Tous les individus ont été mesurés et pesés avant remise à l'eau sur le lieu de capture sauf les espèces exotiques envahissantes qui ont été détruites sur place.
